Een dak met een geïntegreerde zorgfunctie

ZORGSTUDIO'S MET DAKTUIN MARTHA FLORA OEGSTGEEST

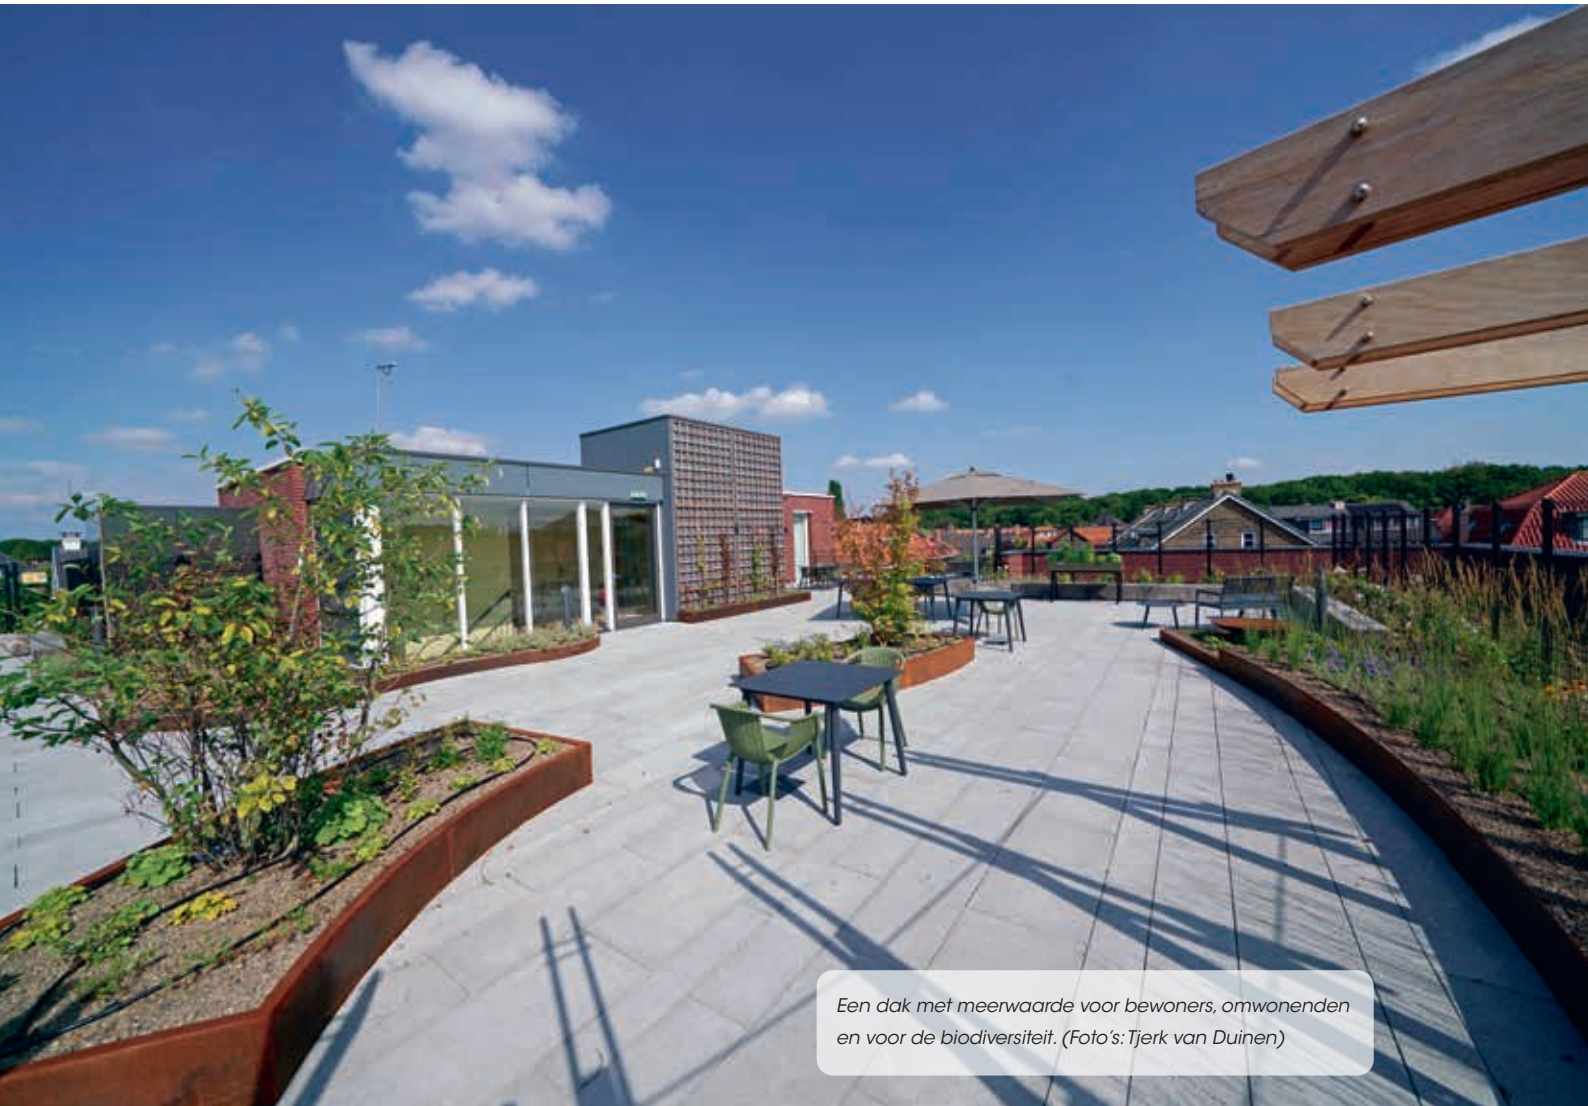
Een dak met meerwaarde voor bewoners, omwonenden en voor de biodiversiteit. (Foto's: Tjerk van Duinen)

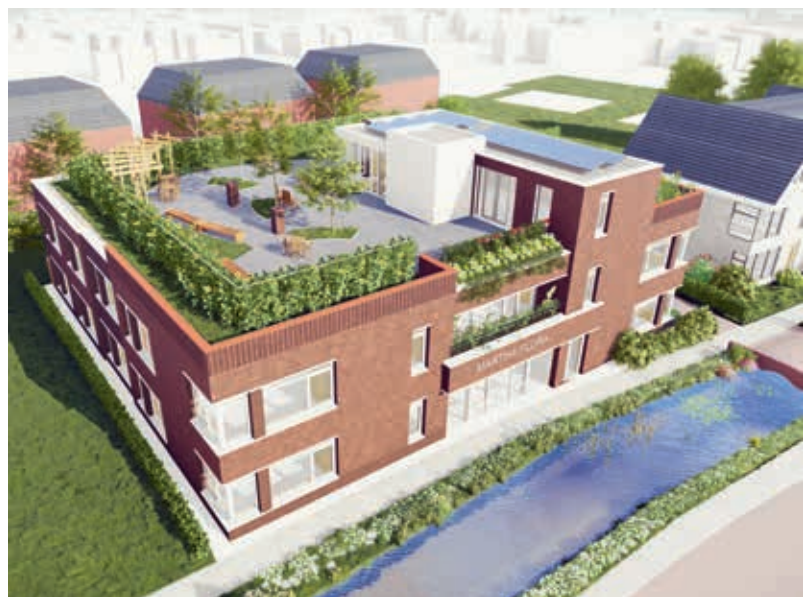
Impressie van de eindtoestand met volgroeide planten (de begroeiing van de liftschacht is later toegevoegd). (Illustratie: Kolpa Architecten)

Ook de liftschacht zal over een jaar begroeid zijn met verschillende Clematis-soorten. Daarmee is dit gebouw voor deze compacte woonwijk veel minder aanwezig. Voor de beplanting is gekozen voor grassen en kleurrijke bloemen."

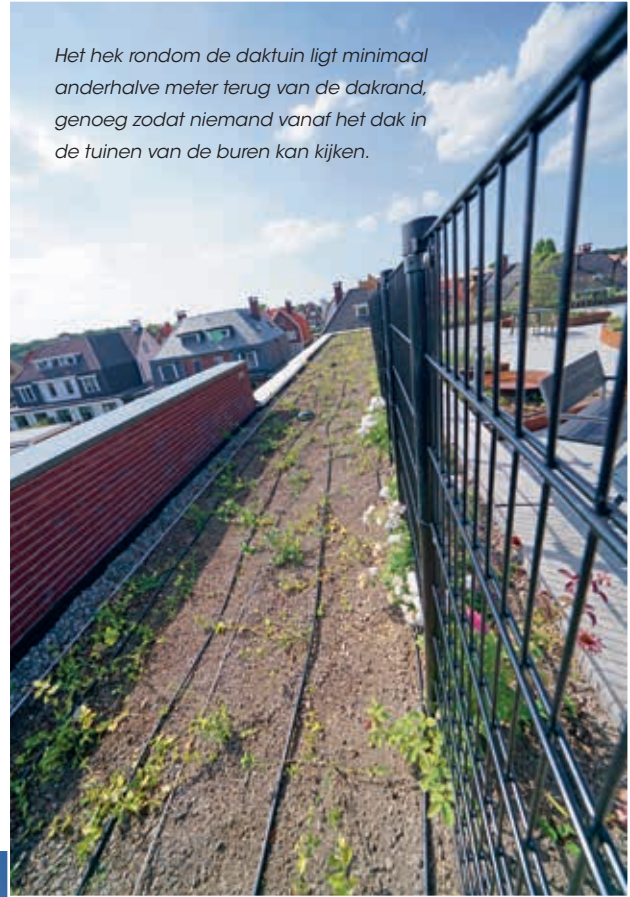
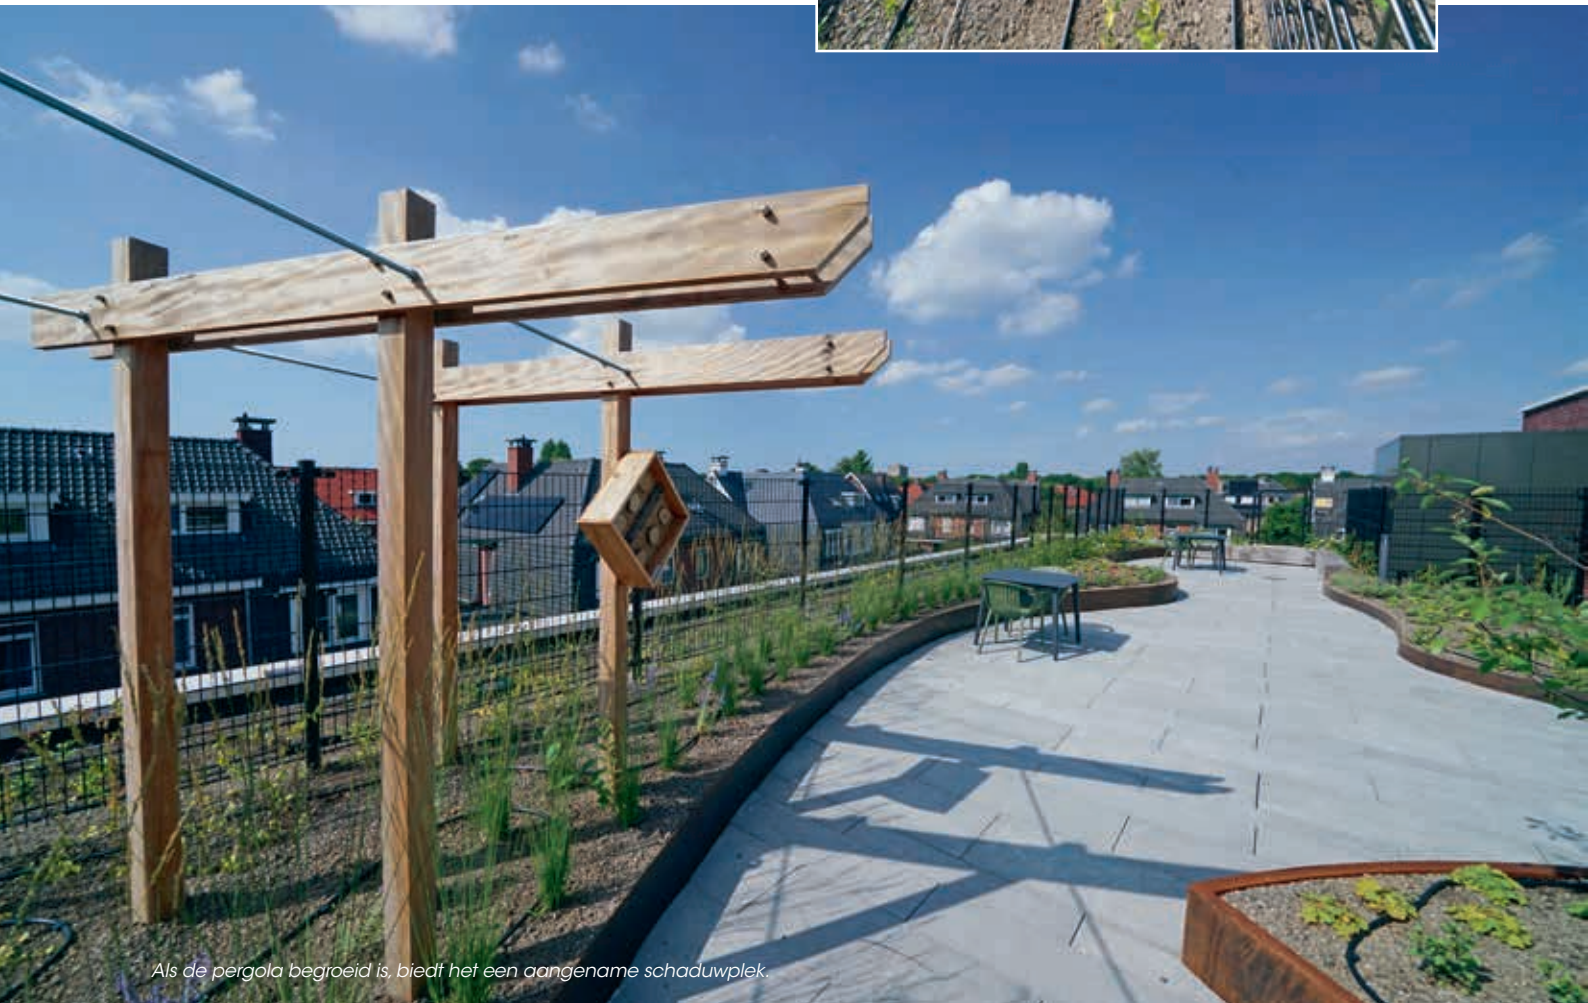
Het hek rondom de daktuin ligt minimaal anderhalve meter terug van de dakrand, genoeg zodat niemand vanaf het dak in de tuinen van de buren kan kijken.

Als de pergola begroeid is, biedt het een aangename schaduwplek.

toplaag (470K14) aangebracht, alles van IKO. De poeren van het hekwerk zijn ook netjes ingepakt met bitumen." Dit vormde de basis voor de daktuin. Onder de tegels ligt een drainagelaag met filterdoek en daarop een laag split van hardsteen. Onder de lage plantenbakken is 40 cm substraat gestort, in de boombakken 70 cm. De pergola wordt op zijn plaats gehouden door betonnen tegels.

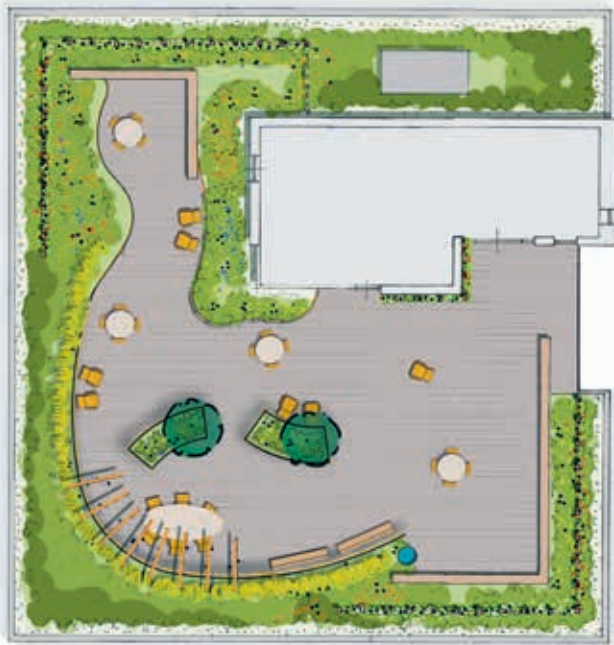
Ontwerp daktuin (Illustratie: Lindeloof Tuin- en Landschapsarchitecten)

reuzenlavendel (Perovskia's) en bloembollen voor kleuraccenten. Vanaf maaiveld zijn de dakinstallaties ook niet te zien, daarvoor zorgt de gemetselde borstwing." Het ontwerp voor de daktuin is van Lindeloof Tuin- en Landschapsarchitecten. Jos van de Lindeloof: "Die is volledig ontworpen voor de gebruikers, de bewoners van het huis. Net als in de meander binnen is ook dit een collectieve plek met ruimte voor individueel afzonderen. Daarvoor heeft Graphorn Groenprojecten, dat de hele tuinaanleg verzorgde, een tegel terras gemaakt met daaromheen groen in bakken met ronde vormen van corten staal. Een houten pergola in de hoek vormt door zijn ronding een zonbeschutte plek, als de begroeiing zijn werk doet. Aan twee zijden zijn van oude meerpalen lange zitelementen gemaakt. Die zijn bedoeld voor bezoek, denk aan kinderen. Verder zijn her en der losse zitjes. In de loop van de tijd zullen de klimplanten het hekwerk vergroenen en onderdeel maken van de tuin.
